## 2024 年の風水害による人的被害発生場所の特徴

Characteristics of human casualty locations due to wind and flood damage in 2024

牛山素行 Motoyuki USHIYAMA 本間基寛 Motohiro HONMA

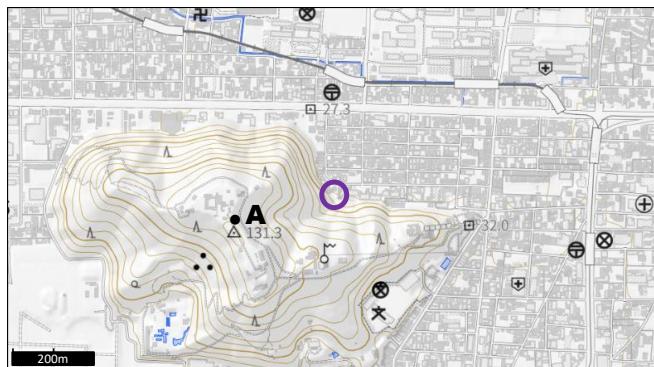
図 2 松山市緑町1丁目の被災場所付近(地理院地図に加筆、以下地図は全て同様)

2024年7月12日3時45分頃、松山市城山の松山城北側斜面が崩壊し、松山市緑町1丁目(まつやましみどりまち)で住家1箇所が倒壊して住民の90代男性、80代女性、40代男性と連絡がとれなくなり、13日にいずれも現場付近で死亡が確認されたと報じられている(愛媛新聞、2024年7月13日;愛媛新聞、2024年7月14日)。被災場所付近の地形図を図2に示す。図中の○付近を被災場所と推定しているが、位置は厳密なものではない。これは以後の同様な図についても同じである。被災当時の報道映像や筆者の現地での観察から、明らかに土砂移動現象による被災であり、原因外力は「土砂」と判断した。

被災場所は斜面近くの家屋であり、被災家屋の位置は土砂災害警戒区域(急傾斜地の崩壊)の境界部付近ではあるが、範囲内と読み取れた。

比較的少ない降水量で土砂災害が生じたことが本事例の特徴と言える。総務省消防庁(2025b)によれば、この大雨に伴う家屋被害は、愛媛県全体でも全壊3棟、半壊および床上浸水0棟、床下浸水1棟となっており、極めて局所的な被害であった。なお、愛媛県(2025)の記述から、全壊3棟はいずれも松山市緑町1丁目の被害とみられる。崩壊源頭部が松山城の工事に関わって構築された緊急車両用道路付近(写真1)だったこともあり社会的な関心が持たれ、愛媛県は「松山市緑町土砂災害対策技術検討委員会」を設置し、2025年2月に最終報告を公表した(愛媛県、2025)。同報告では、崩壊箇所付近には松山城築城以降に形成された「軟質な捨土」が堆積しており、これが長期にわたり様々な要因により「斜面変形(クリープ的変形)」を起こし、7月12日の大雨が引き金となって「土砂流出(斜面崩壊)」を起こしたものととりまとめている。

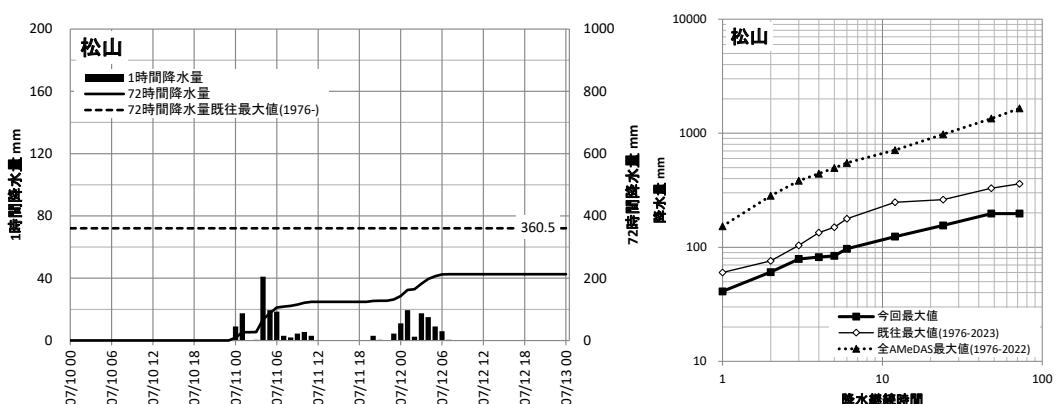
図 3 AMeDAS 松山の降水量の推移と既往最大値との比較

被災場所の南東約0.8kmにあるAMeDAS松山の降水量を図3に示す。既往最大値と比較している今回大雨時の最大値は、被災時間帯の12日4時までの値である。被災前日の7月11日午前中に雨が降り、一時1時間40mm程度の激しい雨もみられたが午後には雨が上がり、11日夜遅くから再び雨となり、被災時間帯も1時間10mm以上のやや強い雨が降り続いていた。ただし、記録的な大雨と言えるような降り方ではなく、1~6時間、12時間、24時間、48時間、72時間のいずれも既往最大値(統計開始1976年)を更新していない。被災時間帯には大雨警報(土砂災害)、大雨警報(浸水害)、土砂災害警戒情報はいずれも発表されておらず、被災時間帯以前の顕著な大雨に関する気象情報、記録的短時間大雨情報の発表もなかった(図4)。また、被災時間帯における被災場所付近の土砂キックルは「注意」(黄・警戒レベル2相当)だった。なお、図にはないが、大雨注意報は被災前日の11日10時19分に発表され、被災時間帯も継続されていた。

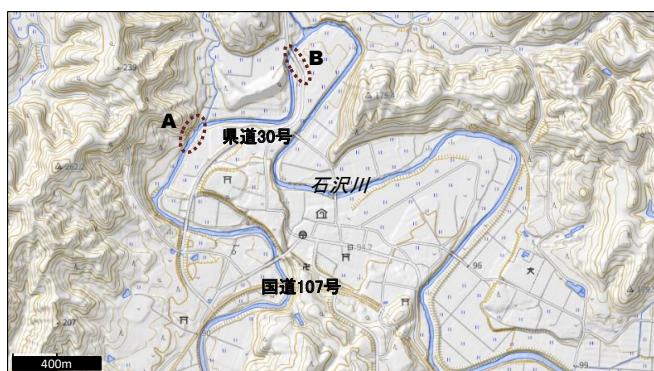
図5 由利本荘市東由利蔵の被災場所付近

7月24日21時過ぎ頃、当時秋田県由利本荘市内にいたとみられる同県大仙市内在住の40代男性が、「道路が冠水しているため迂回して帰る」と家族に伝えた後行方不明となり、同29日に由利本荘市東由利蔵(ゆりほんじょうしひがしゆりくら)の石沢川付近で車と遺体が発見されたと報じられている(秋田魁新報、2024年7月30日)。報道から読み取ると図5中A地点付近で車が発見されたものとみられる。東由利蔵付近から大仙市方面に向かう幹線道路としては国道107号と県道30号が考えられる。10月3日に現地踏査したところ国道107号沿いでは車発見箇所上流側(図5の右側)の石沢川に面した場所での路肩決壊や明確な洪水の痕跡は認められなかったが、県道30号沿いではB地点付近で越流により道路上を洪水流が流れた痕跡が認められた(写真2右)。断定はできないが、この付近で流された可能性が考えられる。川から溢れた洪水流が確認できることもあり、原因外力は「洪水」と判断した。

被災場所は明確にはわからないが、図5の範囲は全て洪水浸水想定区域、家屋倒壊等氾濫想定区域の範囲外である。被災場所をB地点付近と仮定すると、地形分類(自然地形)では情報がないが、土地分類基本調査では低地(谷底平野・氾濫平野)と読み取れる。

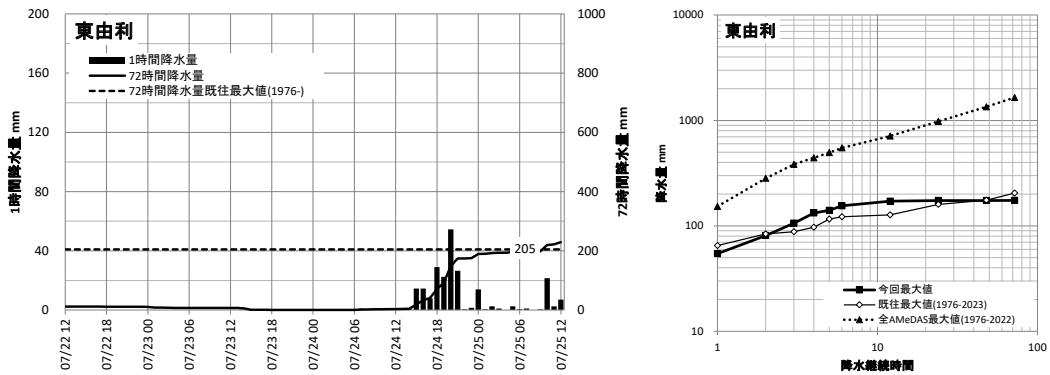
図 6 AMeDAS 東由利の降水量の推移と既往最大値との比較

被災場所から南東約3.0kmのAMeDAS東由利の降水量(図6)を見ると、7月24日午後から1時間10mm以上のやや強い雨が降り始め、20時には1時間54.5mmの非常に激しい雨となつた。被災時間帯は明確でないが、24日22時以降はほぼ雨が上がっていること、被災は家族への連絡以降と考えられることから、22時頃を目安とすると(図6右)、この時点では3~24時間降水量は1976年の観測開始以降最大値を上回っていた。被災場所付近に発表されていた防災気象情報を図7に示す。被災時間帯には大雨警報(浸水害)、洪水警報が発表されていた。洪水キックルの危険度は「警戒」(赤、警戒レベル3相当)だったが、直前の19時40分~20時40分は「危険」(紫、警戒レベル4相当)だった。

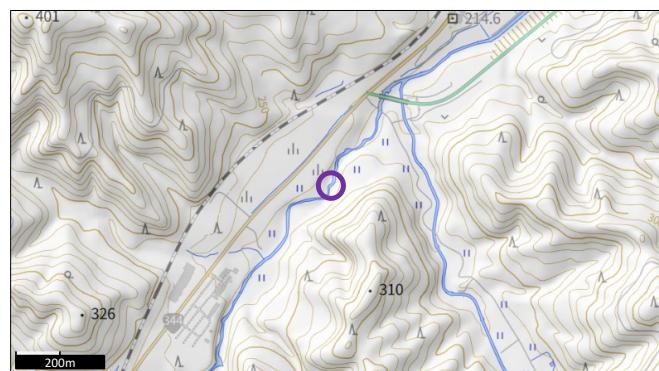
図 8 湯沢市上院内の被災場所付近

7月25日8時45分頃、湯沢市上院内(ゆざわしかみいんない)の道路工事現場から、川に流れそうになっていた建設機材の片付けに当たっていた60代男性が土砂崩れに巻き込まれたと消防に通報があり(NHK、2024年7月25日)、捜索が続けられたところ、8月15日に被災現場下流側の同県大仙市の雄物川で発見されたと報じられている(NHK、2024年8月26日)。工事現場の敷地内での被災のため現地では遠望しかできなかつたが、報道内容からも河川脇の斜面が崩壊したことによる被災とみられ、原因外力は「土砂」と分類した。

被災場所は土砂災害警戒区域の範囲外だが、工事現場で周囲には民家もない場所であり、土砂災害警戒区域の指定対象とはならない場所と考えられる。

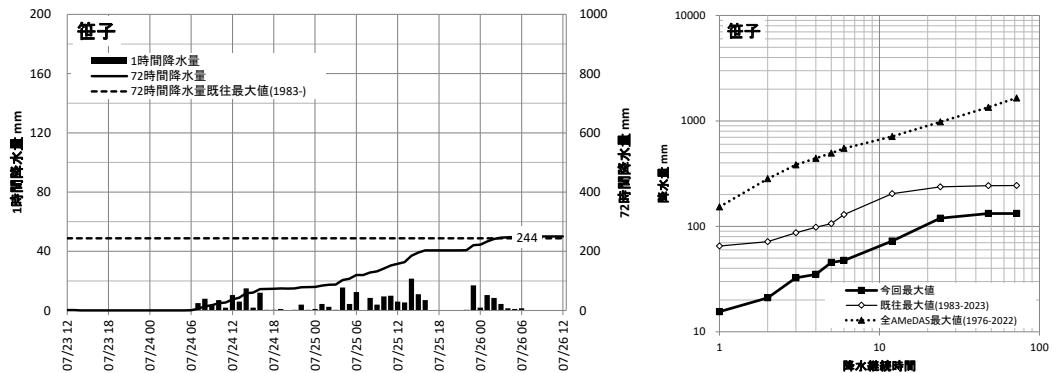
図 9 AMeDAS 笛子の降水量の推移と既往最大値との比較

被災場所の北西約 11.2km の AMeDAS 笹子の降水量(図 9)を見ると、7月 24 日朝から雨が降り続いているが特に強い雨ではない。被災時間帯の 25 日 9 時時点(図 9 右)では、いずれの降水継続時間でも観測史上最大値を上回っていなかった。被災場所付近に発表されていた

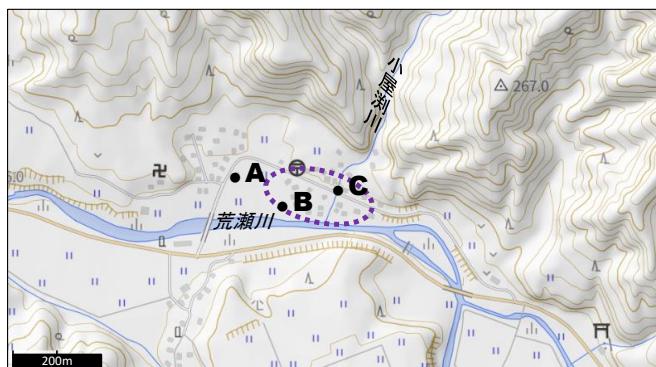
図 11 酒田市北青沢の被災場所付近

7月25日10時頃、酒田市北青沢(さかたしきたあおさわ)で、家族とともに自宅から徒歩で避難先に向かっていた80代女性が洪水に流れ行方不明となり、同31日に2kmほど下流の荒瀬川付近で発見されたと報じられている(さくらんぼテレビ、2024年7月29日；山形新聞、2024年8月8日)。8月2日の現地調査時には、図11中のC地点付近で小屋淵川が土砂で埋積され、周囲では深さ1m程度の土砂の堆積も見られた(写真4右)が、土砂により倒壊・流失した住家は確認できなかった。地理院地図で計測するとC地点付近の渓流の勾配は約3度で土石流が流れうる最末端の角度である。しかし、報道(さくらんぼテレビ、2024年7月29日；山形新聞、2024年8月8日)からは、被災時には土石流などの土砂流出というよりは洪水となっていた状況のように読み取れる。現地調査時に現場付近を通りかかった方からは、25日昼前後時点では、まだこのような土砂の堆積は見られなかつたという話も聞いた。これら

のことから原因外力は「洪水」と判断した。被災場所は明確にはわからないが、被災者が向かっていたとみられる避難場所は図 11 中の A 地点にあり、集落側から道(地形図に描かれてないが B 地点付近の東西方向にも道がある、写真 4 左)を通り避難していたとみられ、土砂や洪水の痕跡や報道の記述内容から考えると、被災場所は図 11 中の点線橙円付近と推定される。

被災場所が明確にはわからないので細かな議論はできないが、仮に荒瀬川近くの道付近であれば、洪水浸水想定区域(想定最大規模)、家屋倒壊等浸水想定区域(河岸侵食)の範囲内であり、図 11 の C 地点を通る道沿いであればいずれも範囲外となる。

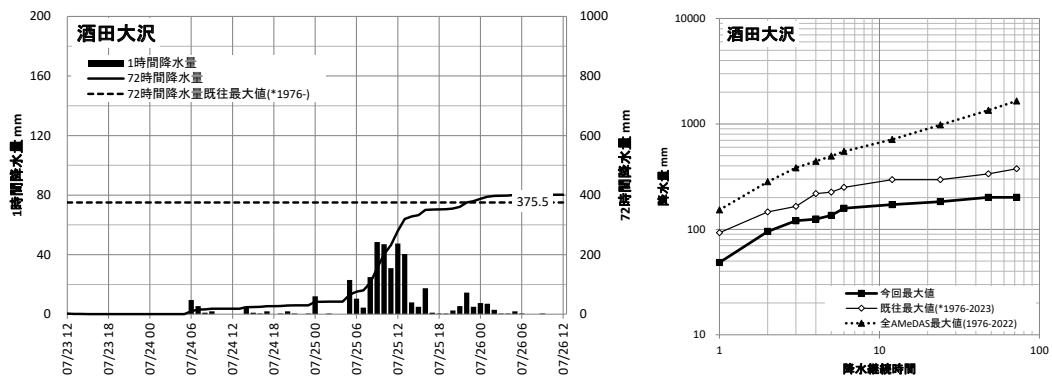
図 12 AMeDAS 酒田大沢の降水量の推移と既往最大値との比較

被災場所の西約 4.5km の AMeDAS 酒田大沢の降水量(図 12 左)を見ると、7月 25 日明け方頃から断続的にやや強い雨となり、被災時間帯頃は 1 時間 40mm 以上の激しい雨だった。ただし被災時間帯は激しい雨の降り始めた頃とも言え、被災時間帯の 25 日 10 時時点では、いずれの降水継続時間でも観測史上最大値(酒田大沢は観測開始が 2017 年のため近隣の廃止観測所「上草津」の記録と合わせて集計、図 12 右)を上回っていなかった。被災時間帯には、大雨警報(浸水害)と洪水警報が発表され、25 日 9 時 10 分には記録的短時間大雨情報が発表されていた(図 13)。25 日昼過ぎには大雨特別警報(浸水害)、顕著な大雨に関する気象情報も発表されたが、いずれも被災時間帯の 3 時間程度後である。被災場所付近の洪水キックルの危険度は、25 日 8 時 10 分に「警戒」(赤、警戒レベル 3 相当)、8 時 20 分以降は「危険」(紫、警戒レベル 4 相当)と急速に高まり、被災時間帯も「危険」が継続していた。

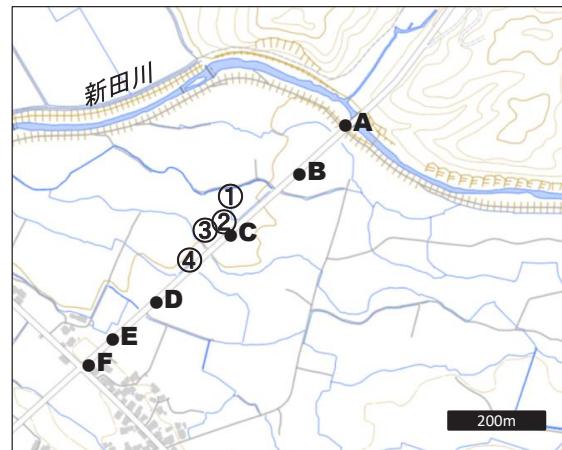
図 14 新庄市本合海の被災場所付近

7月25日24時前後、新庄市本合海(もとあいかい)の新田川付近で(図14)、車が流されたとの救助要請を受けて出動した山形県警のパトカーが、要請のあった現場付近で洪水流に流れされ、パトカーから外に出たとみられる20代警察官2人が、28日までに現場付近および現場の下流側で発見、死亡が確認されたと報じられている(テレビユー山形、2024年7月27日;NHK、2024年7月29日)。山形県警は10月2日に被災時の状況を発表し、その内容が報じられている(山形新聞、2024年10月3日)。それによると、パトカーが冠水した道路に進入したのが25日23時33分、殉職した警察官から「パトカーごと流されている」と通報があったのが23時43分、「パトカーから出たが流されている」と通報があったのが26日0時12分だったとのことである。

被災場所は、北側の山地、南側の台地から、新田川沿いの谷底平野を横断方向に通り抜ける道路である。図14右側が上流側で、同図範囲のやや上流側で新田川から越流し、谷底平野の広い範囲を洪水流が流れたものと見られる。現地で計測したところ(図15)、南側の台地上から谷底平野付近までの比高は4m前後で、図14中のB~D地点付近に浸水痕跡が見られた。最も深いところ(C地点付近)で浸水深は約1mだった。現地調査を行った8月1日時点では、図14中①、③、④付近の水田中に車が残っていた。②は被災したパトカーが発見された位置を発災直後のテレビ映像(テレビユー山形、2024年7月27日)から推定したもので、調査時には既に移動されていた。明らかに洪水による被災であり、原因外力は「洪水」と分類した。

被災場所付近は、洪水浸水想定区域、家屋倒壊等浸水想定区域の範囲外である。地形分類(自然地形)は情報がないが、土地分類基本調査では低地(谷底平野・氾濫平野)であり、現地で見ても低地と判断できる。

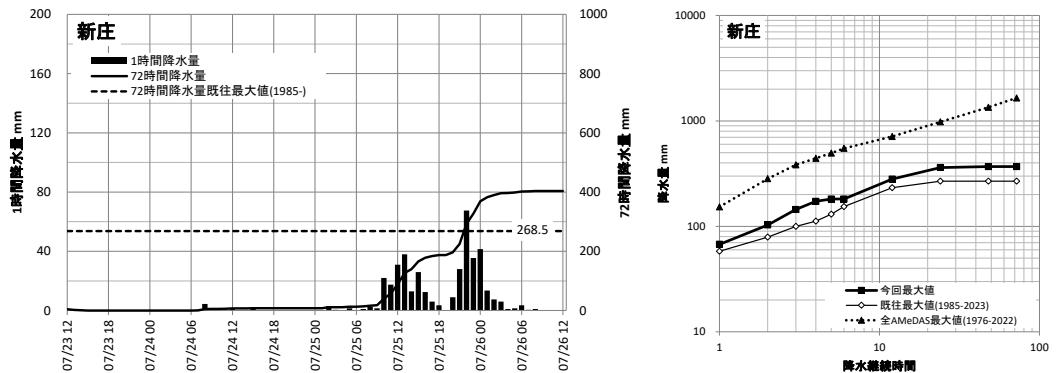
図 16 AMeDAS 新庄の降水量の推移と既往最大値との比較

被災場所の北東約6.3kmのAMeDAS新庄の降水量(図16左)を見ると、7月25日は昼前から断続的に1時間20~40mm前後の強い雨や激しい雨が続き、夕方に一時小康状態となるが夜遅くにかけ再び激しい雨が続いた。被災時間帯の25日24時時点(図16右)ですでに1~72時間のいずれの降水量についても1985年以降の既往最大値を上回る記録的な大雨となっていた。被災場所付近で発表されていた防災気象情報を図17に示す。25日11時22分に洪水警報、13時23分に大雨警報(浸水害)が発表され、被災時間帯直前の23時40分には大雨特別警報(浸水害)が発表されていた。また、13時07分と22時47分には顕著な大雨に関する気象情報も発表されている。洪水キックルの危険度は、25日21時30分に「警戒」(赤、警戒レベル3相当)、21時40分以降は「危険」(紫、警戒レベル4相当)と急速に高まっていた。

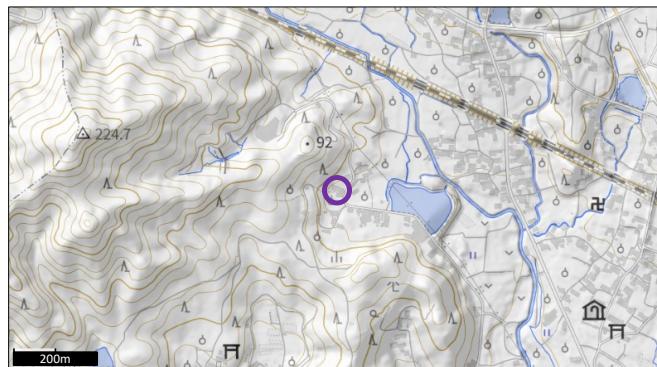
図 18 蒲郡市竹谷町大久古の被災場所付近

8月27日22時09分頃、蒲郡市竹谷町大久古(がまごおりしたけのやちょうおおくご、図18)で土砂崩れがあったとの119番通報があった。1世帯の2階建て木造家屋が倒壊し住民5人が被災、うち70代男性、70代女性、30代男性が死亡した(蒲郡市、2025)。現地でみても倒壊した住家の裏山斜面が崩壊しており(写真6)、明らかに土砂移動現象による被災であり、原因外力は「土砂」と判断した。

被災場所は斜面近くの家屋だが、土砂災害警戒区域の範囲内ではなかった。地理院地図の全国傾斜量区分図で見ると、家屋裏山の斜面の一部には30度以上の傾斜もみられ、土砂災害警戒区域(急傾斜地の崩壊)の指定対象となるボーダーライン的な場所だった可能性もある。

この災害をもたらした崩壊源頭部付近の地中には豊川用水(蒲郡支線)の水管があり、災害後、水漏れの可能性があるとして一時通水を停止したが、異常がないことが確認されたとして9月7日から通水が再開された(中日新聞、2024年9月7日)。愛知県、蒲郡市、独立行政法人水資源機構中部支社、土地改良区は「土砂崩れ現地調査チーム」を編成し、2025年5月30日に報告をとりまとめた(愛知県、2025)。同報告によると、被災当日の10時頃に「普段は流れていない被災者宅玄関の前を1mほどの幅で濁っていないきれいな水が流れている」という近隣住民の証言、18時頃に「被災者宅玄関前及び車庫付近に濁水が流れているのを確認した」という被災者自身の証言、被災後の22時45分頃に現着した消防署員による「倒壊家屋の上に呼びかけをしていたところ、上で「ジャー」という水が流れているような音がした。滝のような音であった」という証言などが示されている。同報告ではこの土砂移動現象について、「大量の表流水の関わりにより流動化した土砂が土石流の形態で斜面を高速で流れ下ったと考えられる」としているが、「ガリの起点部や斜面の途中に湧水の痕跡(パイピングホール)や湧水は確認できなかったため、地下水が大量に流出したものとは考えにくい」とも指摘している。また、この崩壊が生じた源頭部付近は尾根状の地形となっており、明確な集水

地形はみられないことも指摘している。豊川用水の水管に関しては様々な角度から検証した結果、「土砂崩れによる蒲郡支線への影響及び蒲郡支線による土砂崩れに影響を及ぼす事象は確認されなかった」とし、「土砂の流動化に影響を与えた表流水の発生元を特定する客観的なデータや目撃証言を得ることができなかった」とまとめている。

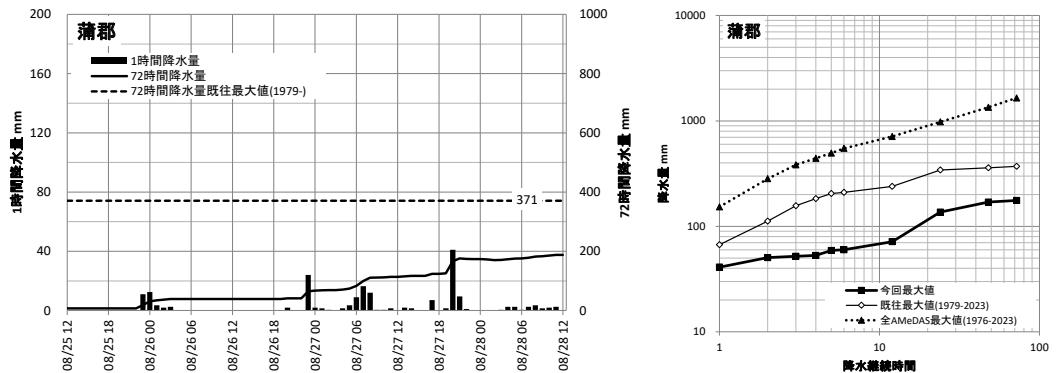
図 19 AMeDAS 蒲郡の降水量の推移と既往最大値との比較

被災場所の北東約0.8kmにあるAMeDAS蒲郡の降水量を図19に示す。既往最大値と比較している今回大雨時の最大値は、被災時間帯の27日22時までの値である。被災当日朝は1時間10mm以上のやや強い雨もみられたが日中は雨脚が弱まり、20時に1時間41mmの激しい雨があったが22時までにはほぼ雨は上がっている。1~6時間、12時間、24時間、48時間、72時間のいずれも既往最大値(統計開始1979年)より明らかに小さな値である。被災時間帯までに大雨警報(土砂災害)、大雨警報(浸水害)、土砂災害警戒情報、顕著な大雨に関する気象情報、記録的短時間大雨情報などは発表されておらず、被災時間帯における土砂キックルは「注意」(黄・警戒レベル2相当)だった(図20)。なお、図にはないが、大雨注意報は、被災前夜の26日23時23分に発表され、被災時間帯も継続中だった。

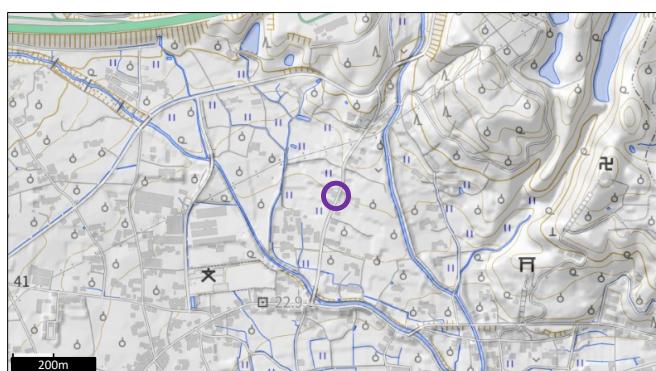
図 21 上板町神宅の被災場所付近

8月29日17時20分頃、上板町神宅(かみいたちょうかんやけ)の住民から、建物が倒壊し家族と連絡がとれないとの119番通報があり、約1時間後に倒壊した建物から80代男性が救助されたが、死亡が確認されたと報じられている(朝日新聞、2024年8月30日)。この事例

は、原因外力がよく分からぬ事例であった。

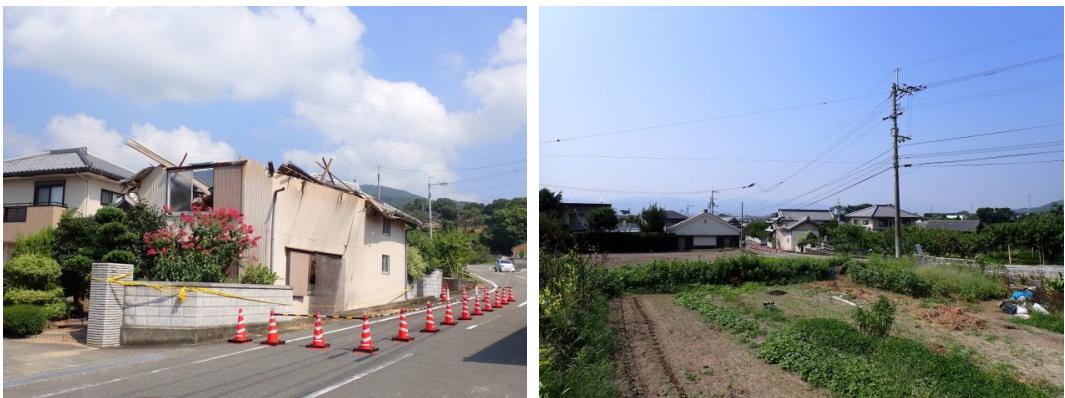
写真 7 上板町神宅の被災家屋の外観(左)と、その周辺の様子(右)。2024年9月9日牛山撮影

被災時間帯に、被災場所付近が激しい雨に見舞われていた事は間違ひなさそうである。また、被災家屋は、屋根が落下し、外壁を残してほぼ倒壊といってよい被害を受けている(写真 7 左)。しかし、被災家屋およびその周辺の状況を 9 月 9 日に現地で確認したが(写真 7 右)、何らかの土砂移動現象や洪水により、構造物が何らかの被害を受けている様子は確認できなかった。気象庁は、突風現象を覚知した場合は「気象庁機動調査班：JMA-MOT」を派遣、現地調査を行うことになっているが、当時四国地方ではこの調査は実施されていない。また、現地で筆者が見た限り、被災建物以外に突風や強風によると思われる何らかの被害も確認できなかった。

この被害をもたらした原因外力が、洪水、土砂移動現象、突風(あるいは強風)のいずれでもない可能性が高いとは言えそうだが、ではどのような外力によるのかは判然としない。Google ストリートビューでこの建物の外観をみると、2014 年 2 月時点では特に変わった点はみられなかつたが、2022 年 4 月時点では瓦屋根の「大棟」の部分が曲がり屋根の中央部付近が落ちくぼんでいる様子が見られた。建物の老朽化に伴い、何らかのきっかけで倒壊に至ったのかもしれない。いずれにせよ倒壊をもたらした要因の推定は困難であり、原因外力は「その他」と判断した。

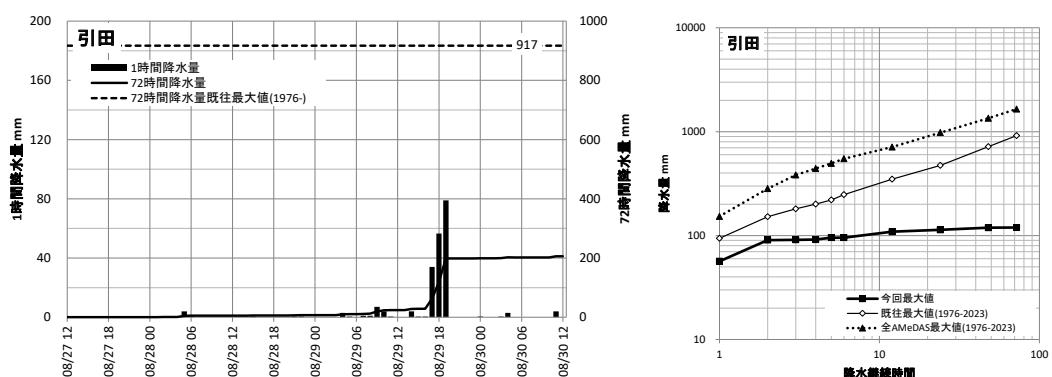
図 22 AMeDAS 引田の降水量の推移と既往最大値との比較

被災場所の北東約 8.6km にある AMeDAS 引田の降水量を図 22 に示す。既往最大値と比較している今回大雨時の最大値は、被災時間帯の 29 日 18 時までの値である。被災当日は朝から弱い雨が時折降っていたが、17 時頃から激しい雨となり、19 時には 1 時間 79mm の非常に激しい雨も観測された。被災時間帯の少し後にはなるが、18:28 には徳島県北部に顕著な大雨に関する気象情報が、18:44 には徳島県に記録的短時間大雨情報(上板町付近で約 110 ミリ)が発表されている。顕著な大雨に関する気象情報、記録的短時間大雨情報は、既に観測された実況値にもとづいて出される性質の情報なので、発表時刻は被災時間帯の後ではあるが、被災時間帯頃に激しい雨となっていたことを示唆していると考えてよい。

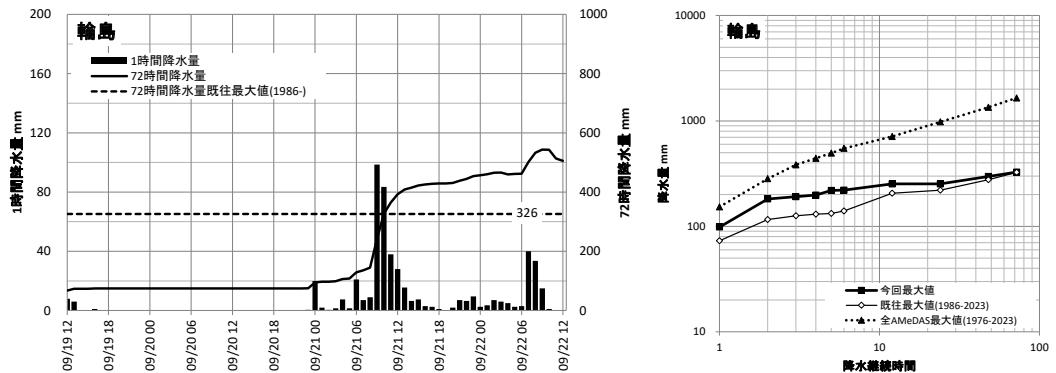
図 24 AMeDAS 輪島の降水量の推移と既往最大値との比較

AMeDAS 輪島の降水量を図 24 に示す。既往最大値と比較している今回大雨時の最大値は、多くの被災場所における被災時間帯である 9 月 21 日 10 時までの値である。9 月 21 日は未明から雨となり、時折 1 時間 20mm 程度の強い雨もみられた。特に 8 時頃から急激に雨脚が強まり、8~10 時頃には 1 時間 80mm 以上の猛烈な雨となった。10 時の時点では、輪島の降水量は 1~6 時間、12 時間、24 時間、72 時間降水量のいずれもが、統計値の得られる 1986 年以降の既往最大値を大きく更新していた。

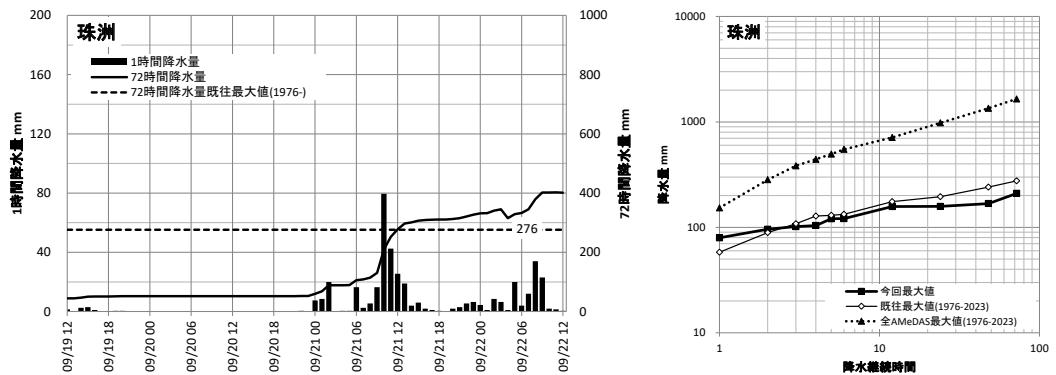
図 25 AMeDAS 珠洲の降水量の推移と既往最大値との比較

AMeDAS 珠洲の降水量は図 25 である。既往最大値と比較している今回大雨時の最大値は、輪島と揃えて 9 月 21 日 10 時までの値とした。輪島と同様に 9 月 21 日は未明から雨となり、時折 1 時間 20mm 程度の強い雨もみられた。特に 9~10 時頃には 1 時間 80mm 以上の猛烈な雨となった。21 日 10 時の時点では、1・2 時間降水量が既往最大値(統計期間 1976 年以降)を更新するのみだったが、他の降水継続時間についても最大値に近づきつつあり、同日 18 時までは 1~6 時間、12 時間、24 時間、48 時間、72 時間降水量のいずれもが既往最大値を更新した。

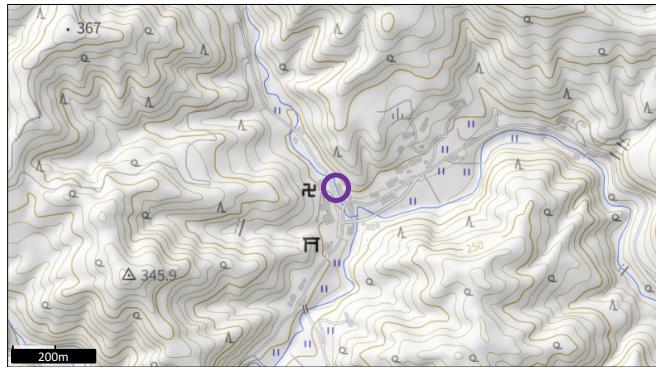
図 26 能登町北河内の被災場所付近

被災場所付近は洪水浸水想定区域、家屋倒壊等氾濫想定区域の範囲外だった。地形分類(自然地形)では情報がない。土地分類基本調査では「山地」と読み取れるが、同情報は空間的な精度が高くないため細かな地形が表記されていないと思われ、地理院地図からの判読および現地での観察では、ごく狭いものの地形的には低地(谷底平野)と判断された。

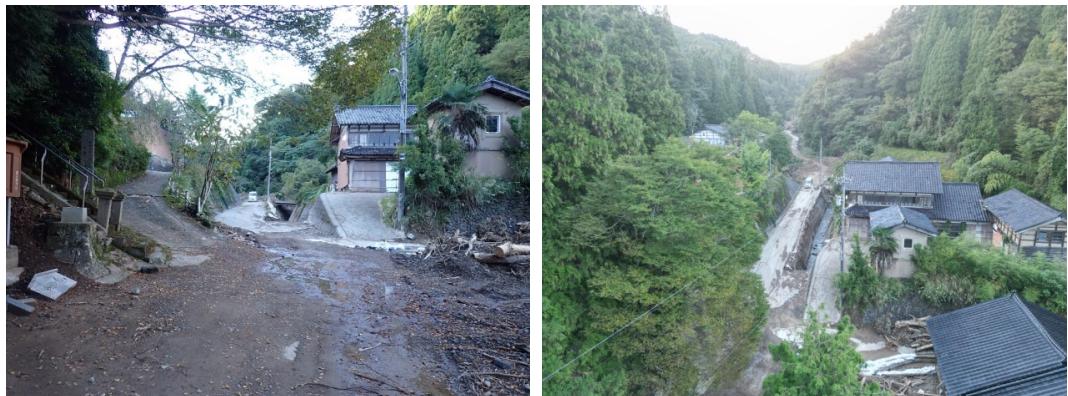
写真 8 能登町北河内の被災場所付近。2024年10月11日、牛山研究室撮影

能登町北河内(のとちょうきたかわち、図 26)では、9月21日9時頃、自宅近くの川が増水し、車を移動させるため自宅から出た家族の後を追って家を出た60代女性が、屋外で流されたとみられることが報じられている(朝日新聞、2024年9月27日)。報道映像や、現地での観察によれば(写真 8)、被災場所付近では道路上に数十cm程度の土砂が堆積した模様だが、直径数mに及ぶような巨礫は見られなかった。地理院地図で計測したところ付近の勾配は約2度であり、原因外力は「洪水」と判断した。

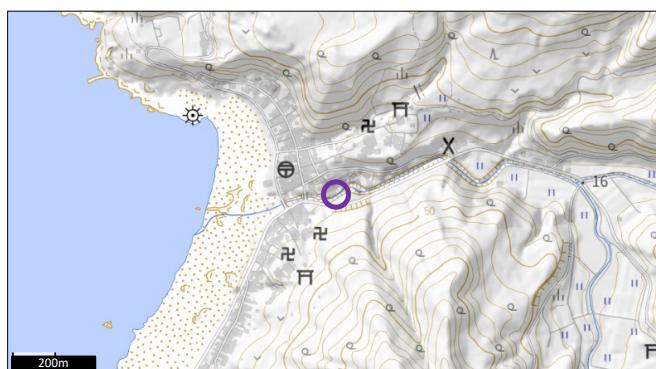
図 28 輪島市門前町皆月の被災場所付近

被災場所付近は洪水浸水想定区域、家屋倒壊等氾濫想定区域の範囲外だった。地形分類(自然地形)では情報がない。土地分類基本調査では低地(谷底平野・氾濫平野)と読み取れ、現地での観察でも低地と判断された。

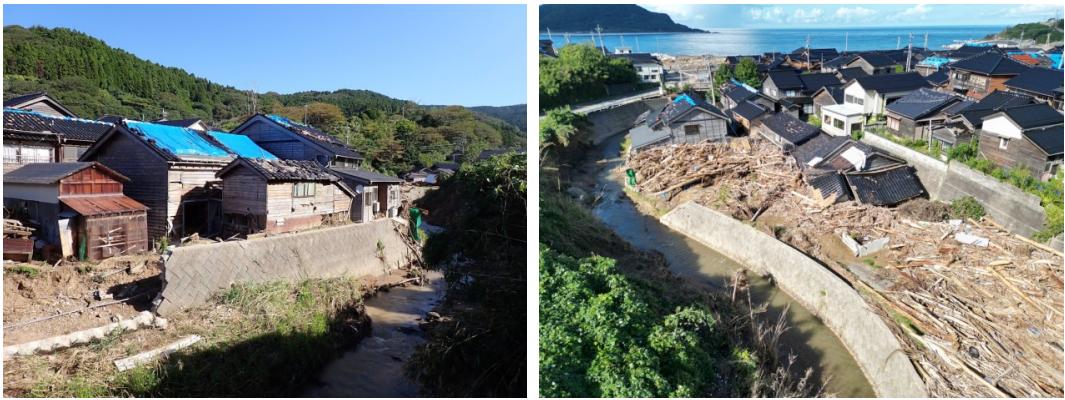
写真 9 輪島市門前町皆月の被災場所付近。2024年10月12日、牛山研究室撮影

輪島市門前町皆月(わじましもんぜんまちみなつき、図 28)では、9月21日朝(時間帯不詳、早くとも8時頃以降)、住家脇の河川から洪水流が屋内に流れ込み、住民の70代女性が流されて死亡したと報じられている(中日新聞、2024年9月26日)。現地での観察からは、被災者が居住していたとみられる家屋には流木が押し寄せ、2階建て家屋の1階を洪水流が流れ流木の流入もみられ、建物基礎付近から高さ約2.0m付近のところまで浸水した痕跡がみられた。窓や戸の流失が確認できるが、建物の倒壊には至っていない。建物の周囲に土砂の堆積はほぼみられず、付近の勾配は約1度だったことから、原因外力は「洪水」と判断した。

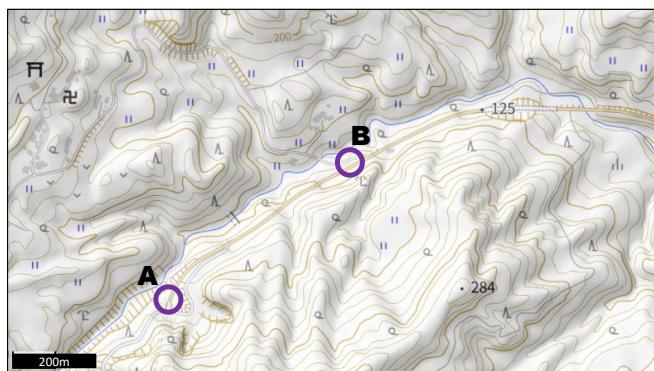
図 29 輪島市門前町西円山の被災場所付近

被災場所付近は、A地点付近、B地点付近とともに土砂災害警戒区域の範囲内である。ただし土砂災害警戒区域(地すべり)の範囲内であり、土砂災害警戒区域(急傾斜地の崩壊)や土砂災害警戒区域(土石流)ではない。両地点ともに付近に住家はみられず、これらの土砂災害警戒

区域の対象とならない場所だった可能性がある。

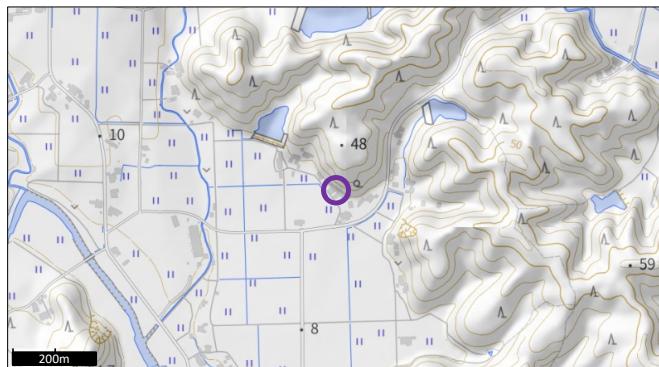
図 31 珠洲市若山町広栗の被災場所付近

被災場所は斜面近くの家屋だが、土砂災害警戒区域とはなっていなかった。地理院地図の全国傾斜量区分図でみると、この家屋裏側斜面一帯の勾配は 30 度以上のように思われるが、土砂災害警戒区域(急傾斜地の崩壊)に指定されていなかった事情はよく分からぬ。

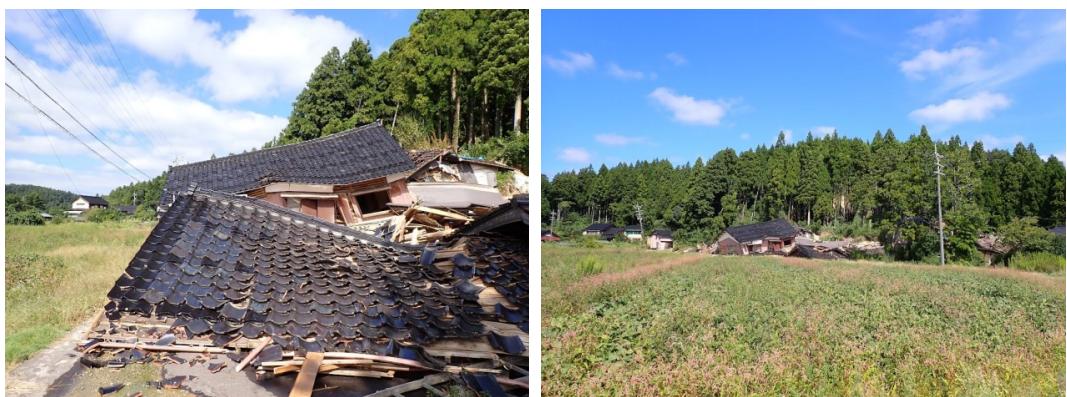
写真 10 珠洲市若山町広栗の被災場所付近。2024 年 9 月 27 日、牛山撮影

珠洲市若山町広栗(すずしわかやままちひろぐり、図 31)では、9月21日10時頃、斜面が崩壊して住宅が倒壊し、屋内にいたとみられる70代男性が死亡したことが報じられている(北國新聞、2024年9月23日b)。現地で観察したところ、住宅裏の斜面が崩壊して土砂が移動し、建物が道路上に押し出されるような形で倒壊していた(写真 10)。明らかに土砂移動現象による被災であり、原因外力は「土砂」と判断した。

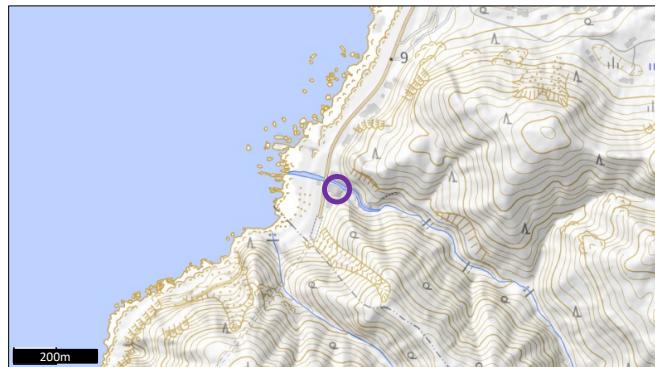
図 33 珠洲市真浦町の被災場所付近

被災場所は土砂災害警戒区域(急傾斜地の崩壊)、土砂災害警戒区域(土石流)の双方の範囲内であり、土石流についてはこの旅館の敷地全体が土砂災害特別警戒区域であった。

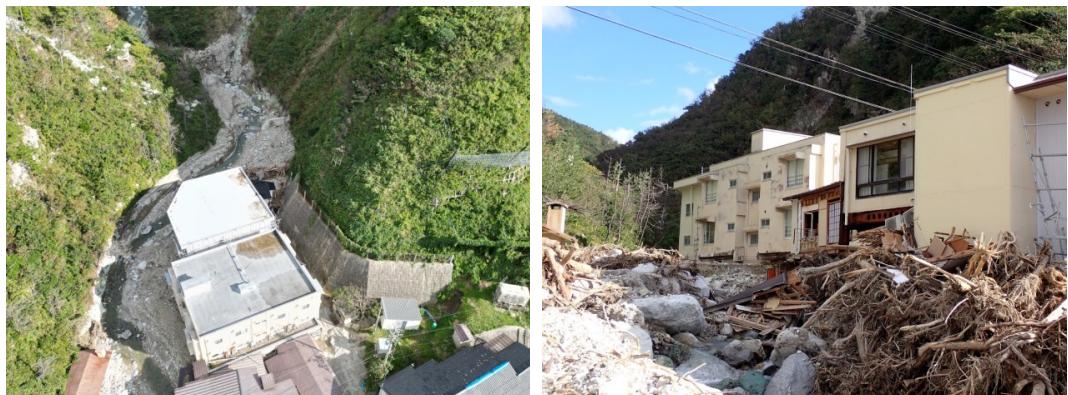
写真 11 珠洲市真浦町の被災場所付近。2024年10月11日、牛山研究室撮影

珠洲市真浦町(すずしまうらまち、図 33)では、9月21日10時頃、土砂や水が流れ込んでいた自宅から避難しようと、住民の70代男性と60代女性が屋外に出たところで渦流に流れされ、60代女性は助かったが、70代男性は25日に自宅近くの海岸付近で発見、死亡が確認されたと報じられている(NHK、2024年9月24日；北國新聞、2024年9月26日)。70代男性らの自宅は旅館で、2階建てや3階建ての複数建物で構成されており、その横を川が流れている。現地で観察したところ、旅館として使われていたとみられる建物に倒壊・流失はみられないが、1階部分には多量の土砂が流入し一部では壁が流失し鉄骨がむき出しとなっていた(写真 11)。被災状況から見て原因外力は「洪水」、「土砂」のいずれか判断がやや難しいが、被災建物付近には直径数m程度の巨礫がみられること、付近の勾配を計測すると建物上流側で約5度、建物脇から下流側で約3度となっていたことから、原因外力は「土砂」と判断した。

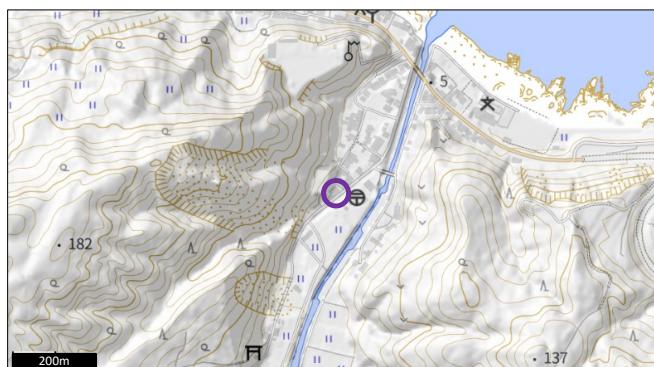
図 35 珠洲市大谷町の被災場所付近

被災場所は斜面近くの家屋で、土砂災害警戒区域(土石流)の範囲内である。

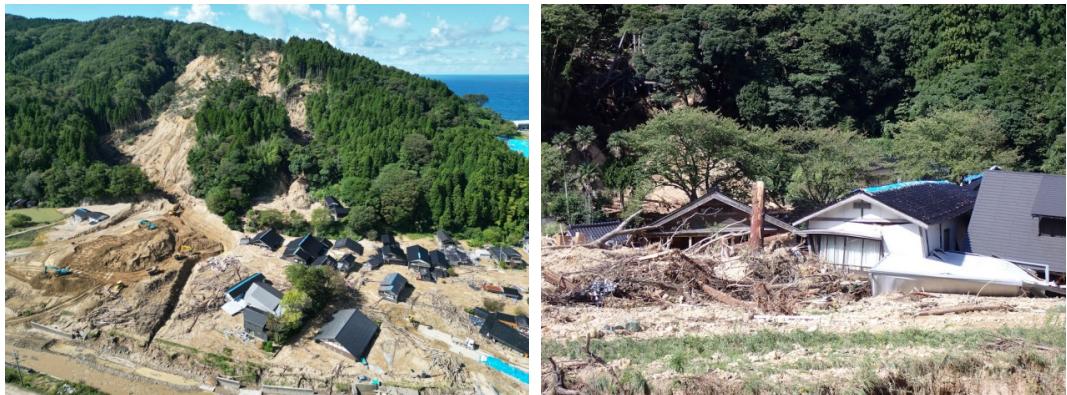
写真 12 珠洲市大谷町の被災場所付近。2024年10月11日、牛山研究室撮影

珠洲市大谷町(すずしおおたにまち、図 35)では、発生時間帯が不詳だが 9 月 21 日に大規模な斜面崩壊が発生し集落に土砂が流れ込み、70 代女性が自宅屋内で被災・死亡したとみられることが報じられている(毎日新聞、2024 年 9 月 23 日 a ; 北國新聞、2024 年 9 月 24 日 a)。1 月の能登半島地震後と大雨後の国土地理院撮影の空中写真を見比べると、地震による崩壊で生じた不安定土砂が、大雨により集落まで流下したように思われる。明らかに土砂移動現象による被災であり、原因外力は「土砂」と判断した。

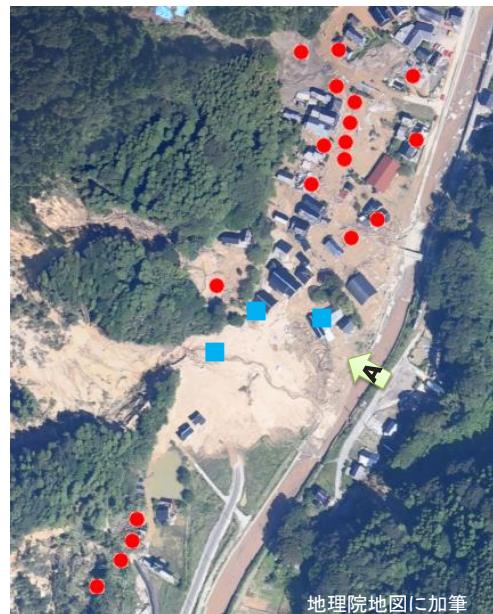
図 36 珠洲市大谷町の家屋被災状況。背景写真は 2024 年 9 月国土地理院撮影の空中写真。

●：地震で流失・倒壊、■：大雨で流失・倒壊、A：写真 12 左の撮影位置と撮影方向

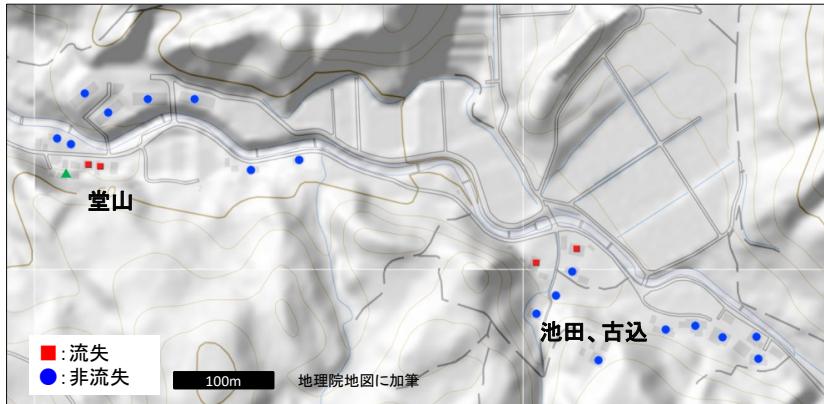
図 37 輪島市久手川町の家屋の流失状況

被災場所付近は、2024 年 9 月 22 日に「重ねるハザードマップ」を参照した時点では、洪水浸水想定区域、家屋倒壊等氾濫想定区域の範囲外だったが、2025 年 2 月 22 日に参照したところ洪水浸水想定区域の範囲内となっていた。2024 年 9 月 22 日時点では地形分類(自然地形)では情報がなく、土地分類基本調査では低地(谷底平野・氾濫平野)だった。2025 年 9 月 30 日時点では地形分類(自然地形)でも情報があり、低地(氾濫平野・海岸平野)である。現地での筆者の観察でも、流失家屋はいずれも低地に立地していたと判断された。

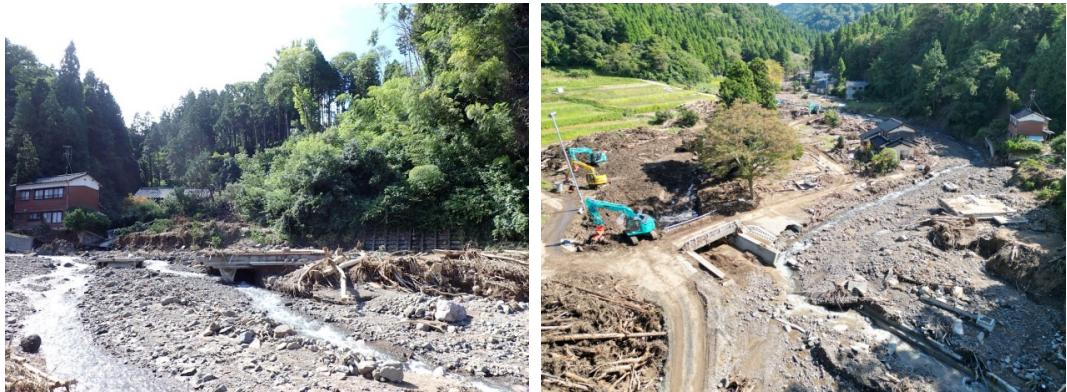
写真 13 輪島市久手川町(池田・古込地区)の被災場所付近から上流側。2024年9月27日  
(左)、10月11日(右)、牛山研究室撮影

対象とし、車庫や倉庫・明らかな空き家等は含んでいない。この判読範囲では上流側の池田・古込地区(写真 13)で 2 箇所、下流側の堂山地区(写真 14)で 2 箇所の住家が流失したとみられる。池田・古込地区では、流失家屋のうち 1 箇所で 60 代女性が自宅屋内で被災・死亡したとみられる(NHK、2024 年 9 月 24 日)。同地区のもう 1 箇所の流失家屋では 80 代男性 2 人が被災・死亡したとみられる(朝日新聞、2024 年 9 月 24 日)。この 2 人は家族に避難する(仮設住宅に戻る)との連絡をしていたこと、使っていた軽トラックは自宅付近に残っていたことが報じられている(毎日新聞、2024 年 9 月 23 日 b)。このため、被災場所は自宅屋内か、自宅から外に出ていたかは判然としない。堂山地区では 10 代女性が、自宅屋内で被災・死亡したとみられる(北國新聞、2024 年 9 月 23 日 c)。池田・古込地区および堂山地区では、塚田川付近で土砂の堆積とともに、洪水流によるとみられる流路の移動や、河岸侵食が見られた。付近の勾配は約 2 度であり、両地区での人的被害はいずれも原因外力を「洪水」と判断した。

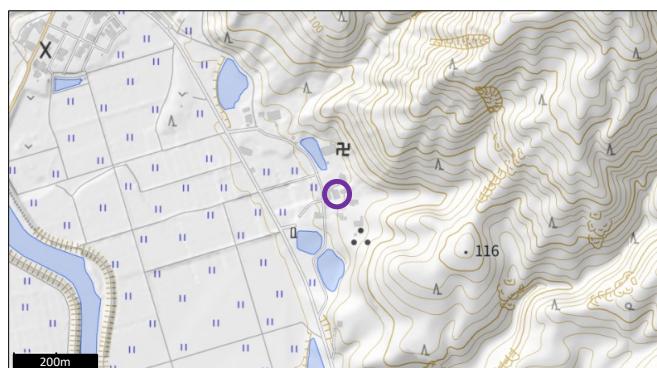
図 39 輪島市町野町南時国の被災場所付近

被災場所付近は小溪流の谷出口付近で、土砂災害警戒区域（土石流）の範囲内だった。

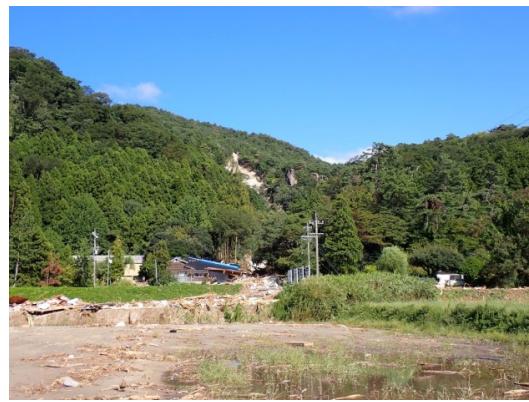
写真 15 輪島市町野町南時国の被災場所付近。2024年9月27日、牛山撮影

輪島市町野町南時国(わじましまちのまちみなみときくに、図 39)では、9月21日9時から10時頃の間に、土砂により住家が倒壊し、80代女性が死亡したとみられることが報じられている(読売新聞、2024年9月24日)。現地調査時には被災場所を遠望しかできなかつたが(写真 15)、倒壊家屋付近には土砂流出があり直径1m以上と思われる巨礫も見られた。付近の勾配は約6度であり、土砂移動現象による被災と思われ、原因外力は「土砂」と判断した。

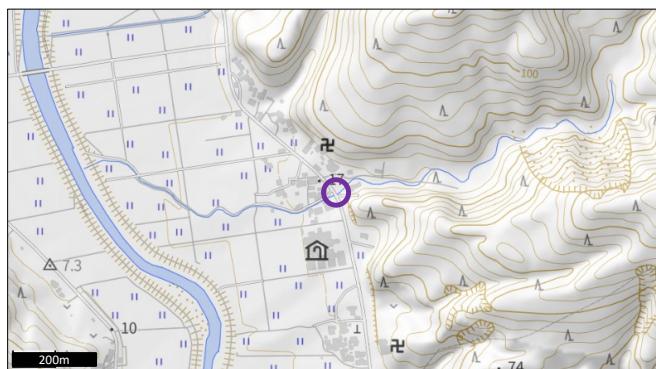
図41 輪島市町野町寺地の被災場所付近

被災場所付近は洪水浸水想定区域、家屋倒壊等氾濫想定区域ではなかった。地形分類(自然地形)では情報がなく、土地分類基本調査では低地(谷底平野・氾濫平野)である。

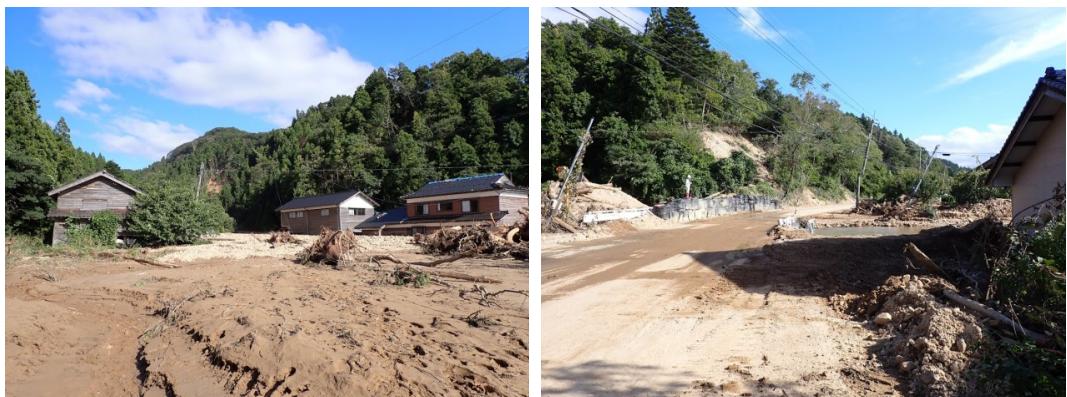
写真16 輪島市町野町寺地の被災場所付近。2024年9月27日、牛山撮影

輪島市町野町寺地南時国(わじましまちのまちてらじ、図 41)では、9月21日10時頃、屋外で洪水に見舞われた80代男性と80代女性が被災・死亡したとみられることが報じられている(毎日新聞、2024年9月23日c)。80代男性は車で近くのビニールハウスの様子を見に行き自宅に戻る際に車ごと流され、近くにいた人に助けられたが搬送先の病院で死亡したと報じられている(北國新聞、2024年9月24日b)。80代女性はこの男性の妻で、男性が救助される様子を橋の上で見ていたところ、濁流に巻き込まれたと報じられている(中日新聞、2024年9月24日)。現地で観察したところ、被災場所付近(写真 16右)では河道がほぼ埋積され土砂が広く堆積していたが、直径数mに及ぶような巨礫の堆積は見られなかった。被災場所付近

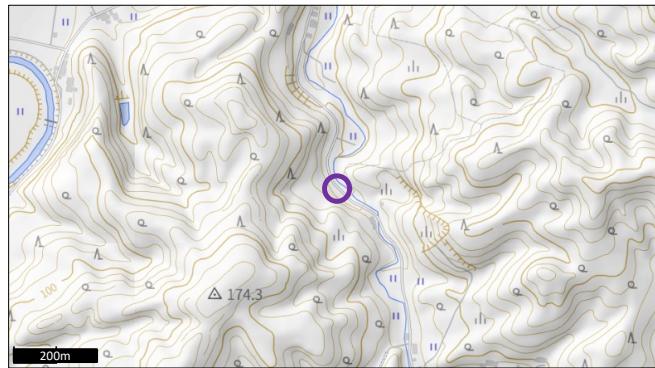
図44 能登町久田の被災場所付近

被災場所付近は洪水浸水想定区域、家屋倒壊等氾濫想定区域ではなかった。地形分類(自然地形)では情報がないが、土地分類基本調査では「山地」と読み取れる。ただし、既述のように同情報は空間的精度が低く、この場所のような小さな谷が読み取られていないことが考えられる。地形図の判読および現地での筆者の観察からは、幅は狭いものの低地(谷底平野)と判断された。

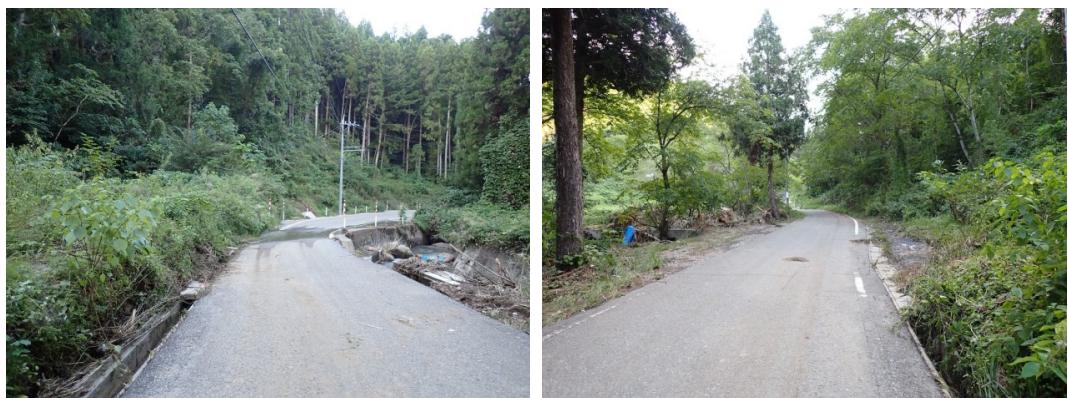
写真17 能登町久田の被災場所付近(左)、被災場所の上流側(右)。

能登町久田(のとちょうきゅうだん)の山間部の河川沿い(図 44)では、輪島市町野町の自宅に向けて帰宅途中だったとみられる 30 代女性の車が発見され(北國新聞、2024 年 9 月 25 日)、10 月 24 日に下流側で女性が発見、死亡が確認されたと報じられている(北國新聞、2024 年 10 月 26 日)。女性は 9 月 21 日 11 時頃に穴水町の勤務先を出て、正午頃に被災場所付近を通行、いったん下流側まで進んだが土砂により通行できず引き返したが、被災場所付近で脱輪し、車から出た後に流されたとみられることが報じられている(北國新聞、2024 年 9 月 25 日；北國新聞、2024 年 10 月 23 日)。現地で観察したところ、車が発見された場所の上流側で河道が流木等で閉塞されてあふれ出した様子が見られ、発見場所付近では道路面から高さ約 0.5m の所に洪水流の痕跡があったが、土砂の堆積は見られなかった(写真 17)。付近の勾配

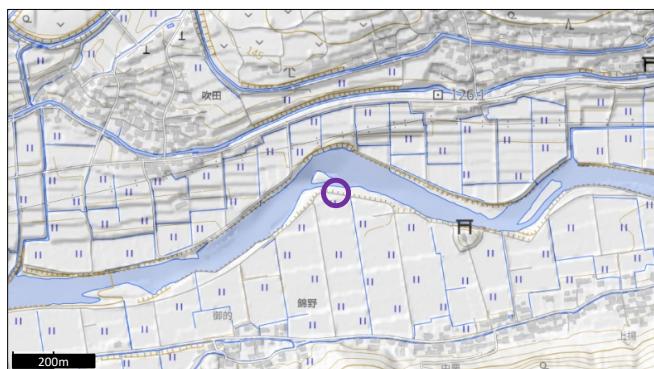
図46 大津町錦野の被災場所（車発見場所）付近

被災場所（車発見場所）は、厳密に判読すれば洪水浸水想定区域および家屋倒壊等氾濫想定区域の範囲内・範囲外の境界部付近である。ただし、この場所は河川敷、すなわち河道内であり、浸水想定区域という情報が持つ意味を考えると「範囲外」と捉えることは適当でないと考えられる。地形分類（自然地形）では情報がなく、土地分類基本調査では「地形混在」となっている。地形図などから筆者自身で判読すると、低地（河川敷）と判断される。

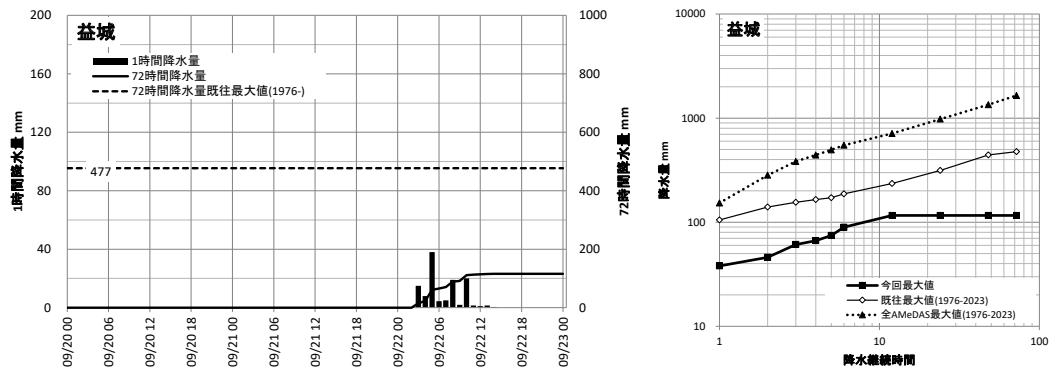
図 47 AMeDAS 益城の降水量の推移と既往最大値との比較

被災場所（車発見場所）の南西約5.8kmにあるAMeDAS益城の降水量を図47に示す。既往最大値と比較している今回大雨時の最大値は、9月22日24時までの値である。被災当日の9月22日は2時過ぎから雨が降り始め、5時には1時間38mmの激しい雨が観測、その後も時折1時間20mm程度のやや強い雨が観測されているが、13時頃までに雨は上がっている。1~6時間、12時間、24時間、48時間、72時間のいずれも既往最大値（統計開始1979年）より明らかに小さな値である。被災時間帯は不詳だが、軽トラがないことが覚知された時刻、河川敷で軽トラが発見されたと通報があった時刻から考えると、22日朝から昼前にかけてではないかと推定される。この時間帯において、被災場所付近では大雨警報、洪水警報、土砂災害警戒情報、顕著な大雨に関する気象情報、記録的短時間大雨情報などは発表されていない（図48）。浸水キックル、洪水キックルは、図48に示した22日6時から10時の間終始「今後の情報等に留意」（警戒レベル相当ではない）であり、この前後の時間帯も同様である。

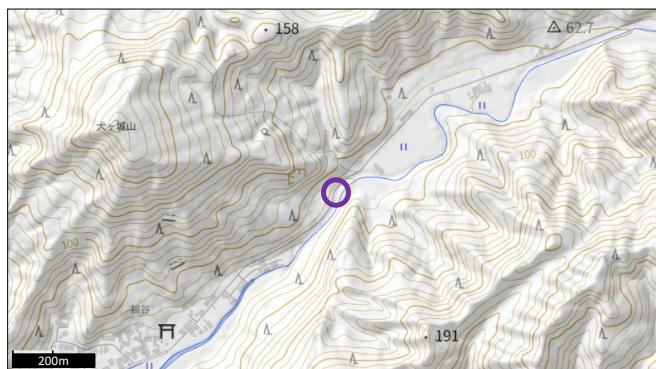
図49 日南市松永の被災場所付近

被災場所付近は洪水浸水想定区域、家屋倒壊等氾濫想定区域の範囲外だが、地形分類(自然地形)では低地(氾濫平野)である。

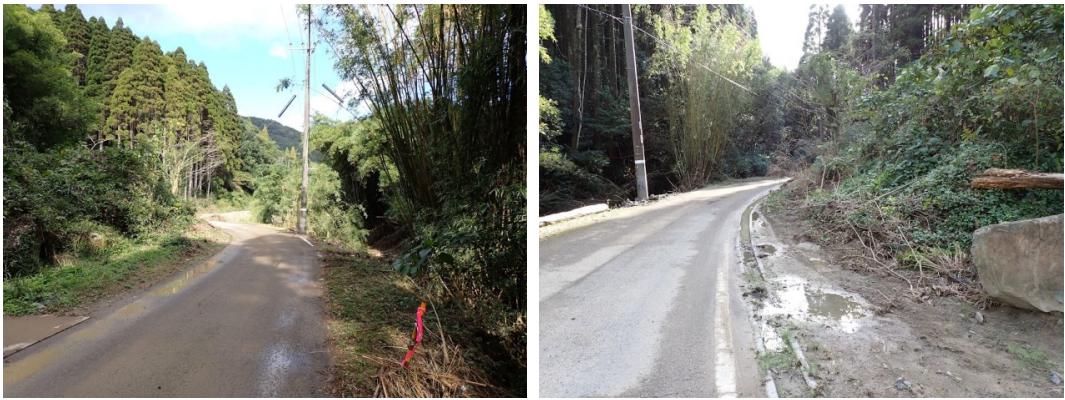
写真 18 日南市松永の被災場所付近。2024年11月29日、牛山撮影

10月22日15時40分頃、日南市松永(にちなんしまつなが、図49)の福谷川沿いで「川の渦流に車が流されそうになっている」との通報が消防に入り、15分後に消防が現地に到着し直後に軽自動車が流され、運転していた70代の男性が死亡したと報じられている(NHK、2024年11月6日)。通報した目撃者は、当時道路には水があふれており軽自動車は冠水した道路を浮いた状態で上流側から流されてきて、やがて川の方に流されたと証言したと報じられている(NHK、同上)。被災時間帯はおおむね16時頃とみてよいだろう。写真18左は被災場所付近を上流側に向かって撮影したもの、写真18右は下流側に向かって撮影したもので、双方に映り込んでいる電柱は同一のものである。この付近の浸水痕跡は、道路上から約0.9m程度だった。被災場所付近は地形的に狭窄部となっており、この付近のみが浸水していたようである。河川からの溢水は明らかで、付近に土砂の堆積もみられないことから、原因外力は「洪水」と判断した。

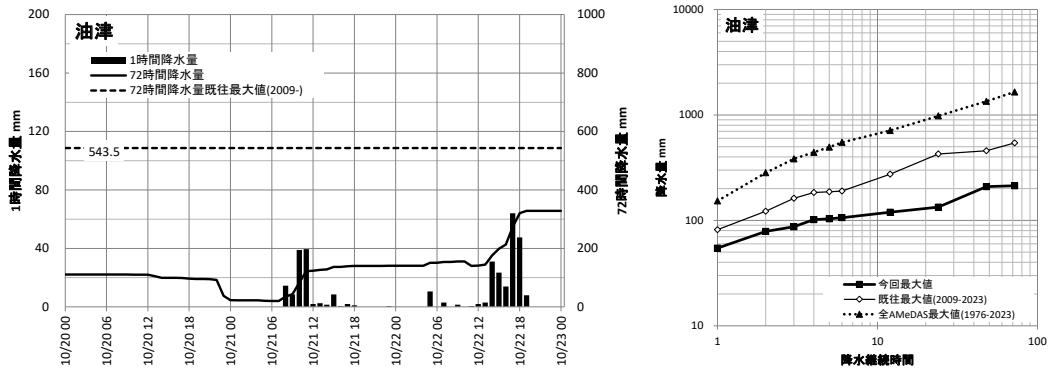
図 50 AMeDAS 油津の降水量の推移と既往最大値との比較

被災場所の南約7.0kmにあるAMeDAS油津の降水量を図50に示す。既往最大値と比較している今回大雨時の最大値は、被災時間帯の10月22日16時までの値である。被災当日の10月22日は明け方から時折雨が降っていたが、13時頃から1時間20mm以上の強い雨となった。1~6時間、12時間、24時間、48時間、72時間のいずれも既往最大値(統計開始2009年)より小さな値である。被災場所付近では、被災前日の10月21日から大雨警報(浸水害)、大雨警報(土砂災害)が継続中で、22日15時02分には洪水警報も発表された(図51)。また、被災時間帯直前の22日15時07分に、日南市を含む宮崎県南部平野部に顕著な大雨に関する気象情報が発表された。浸水キックルはほぼ被災時間帯とみられる22日15時30分に「警戒」(赤、警戒レベル3相当)に、洪水キックルも15時40分に「警戒」(赤、警戒レベル3相当)となっていた。

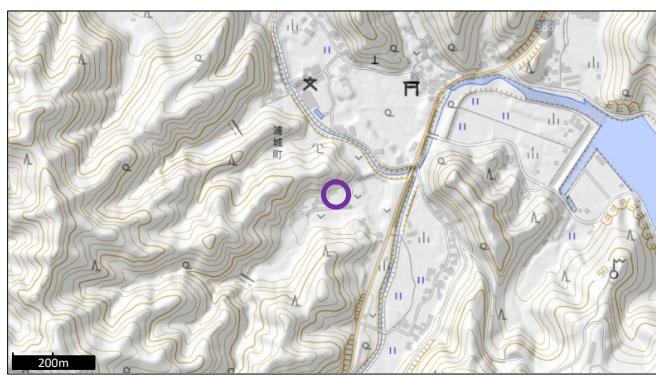
図52 延岡市浦城町の被災場所付近

被災場所付近は、土砂災害警戒区域(急傾斜地の崩壊)の範囲内だった。

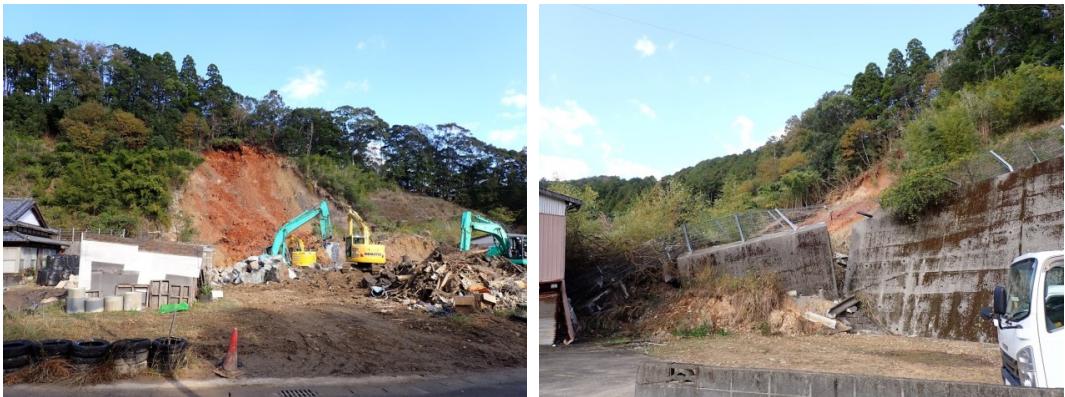
写真 19 延岡市浦城町の被災場所付近。2024年11月30日、牛山撮影

10月23日0時半頃、延岡市浦城町(のべおかしうらしろまち、図52)の住民から消防に、家(自宅)が土砂崩れでつぶれているとの通報があり(NHK、2024年10月23日)、この家に住む50代女性と連絡がとれなくなり捜索が続けられたところ、26日に現場付近で死亡して発見されたと報じられている(西日本新聞、2024年10月26日)。通報した住民は22日23時半頃に自宅周辺の様子を見ようと外出し、23日0時半頃に帰宅したところ自宅が土砂に埋もれていたと報じられており(NHK、同上)、被災時間帯は22日23時半頃～23日0時半頃の間と推定される。被災家屋の裏側斜面が、コンクリート擁壁を倒壊させる程度に大きく崩壊しており(写真19)、明らかに土砂移動現象による被災であり、原因外力は「土砂」と判断した。

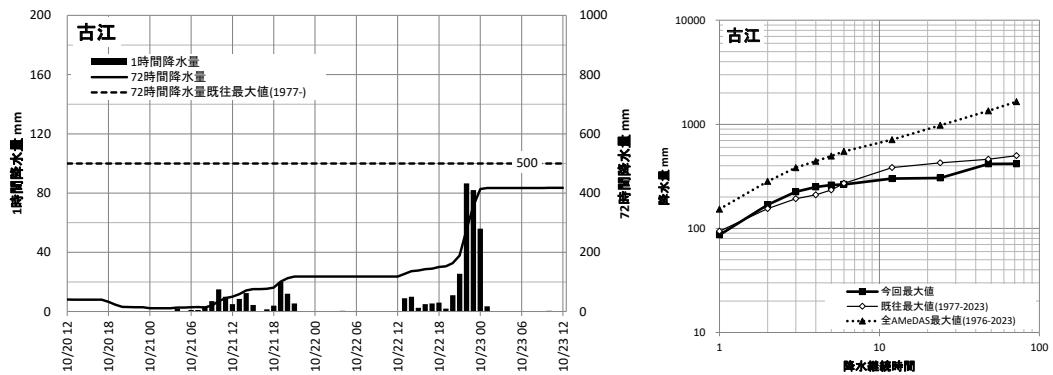
図 53 AMeDAS 古江の降水量の推移と既往最大値との比較

被災場所の北東約10.3kmにあるAMeDAS古江の降水量を図53に示す。既往最大値と比較している今回大雨時の最大値は、10月23日24時までの値だが、23日は1時以降降水は観測されていない。被災当日の10月22日は昼過ぎから雨が降り、20時頃からは雨脚が強まり、21時から23時にかけては1時間降水量80mm以上の猛烈な雨となった。2～5時間降水量が既往最大値(統計開始1977年)を更新している。被災場所付近で発表されていた防災気象情報は(図54)、被災約12時間前の10月22日12時40分に土砂災害警戒情報が発表、被災時間帯の1時間程度前の22日22時12分と22時49分には記録的短時間大雨情報が発表されている。土砂キックルは被災時間帯の約4時間前の22日19時30分に「危険」(紫、警戒レベル4相当)、22時30分～23時50分は「災害切迫」(黒、警戒レベル5相当)、その後も「危険」となっていた。
